Fassade: Wandflächen

4.4 Fassade

Baufibel

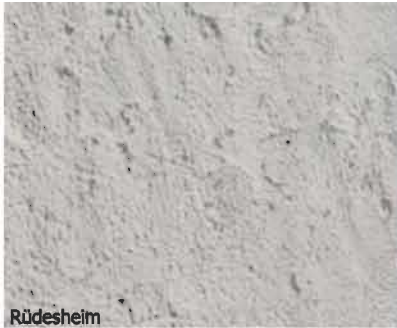
Rüdesheim

Verputztes Mauerwerk mit einer natürlichen Unregelmäßigkeit

Auf das Mauerwerk oder das Fachwerk aufgetragener Kalk- oder Mineralputz folgt dem oft unregelmäßigen Verlauf der Wände historischer Gebäude. Daraus ergibt sich durch Licht und Schatten eine besondere plastische Wirkung und eine natürliche Strukturierung. Im Zuge von Modernisierungen nach heutiger Technik aufgetragener exakter Putz „ebnet“ diese natürliche Lebendigkeit ein. Umgekehrt sollte aber auch bei modernen Bauten mit ihren exakten Wandflächen eine künstliche Unregelmäßigkeit vermieden werden: Eine Modellierung der Putzoberfläche mittels willkürlicher Muster, Kellenabdrücke oder „Beulen“ ist für neue Gebäude nicht angemessen. Bei Sanierungsmaßnahmen sollen die Details des Ursprungsbauwerks (Verzierungen im Fachwerk, plastisch oder farblich abgesetzte Fenstergewände) erhalten bleiben, anstatt die Strukturverluste durch aufgesetzte Dekorationselemente zu kompensieren.

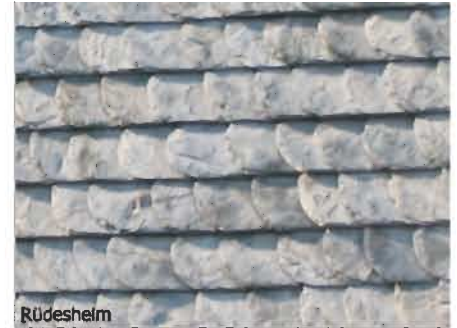
Rüdesheim

Naturschiefer in seiner natürlichen Farbschattierung

In Zusammenhang mit den Dachflächen verleihen die Fassadenverkleidungen aus Schiefer (besonders bei dem Wetter ausgesetzten Flächen) dem Ortsbild durch die dunkle, leicht metallisch glänzende Oberfläche seinen besonderen Reiz. Gleichwohl sind Dach- und Wandflächen konstruktiv

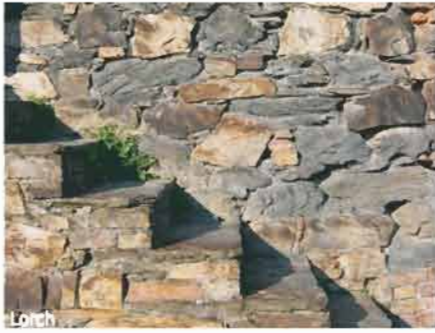
Bruchstein dient als landschaftsangepasster Baustoff für Sockelgeschosse und Stützmauern - mit den varilierenden Farbschattierungen wird das Bauwerk Teil der Kulturlandschaft

Für sichtbares Mauerwerk kommt vor allem Naturstein in handwerklicher Bearbeitung zum Einsatz. Insbesondere für den Sockel, der als Übergang von Fassade zur Freifläche besonders intensiv der Witterung ausgesetzt ist, findet die massive Bauweise Verwendung.
